تقرير

مراجعة إنشائية لتصاميم  
مبنى سكني

المالك	امل محمد علي باصره
نظام البناء	عمارة سكنية
عدد الأدوار	مواقف + ٤ طوابق متكررة + ملحق علوي
رقم القطعة	٥١
رقم المخطط	٤١٦/ج/س
الحي	بريمان
المدينة	جدة

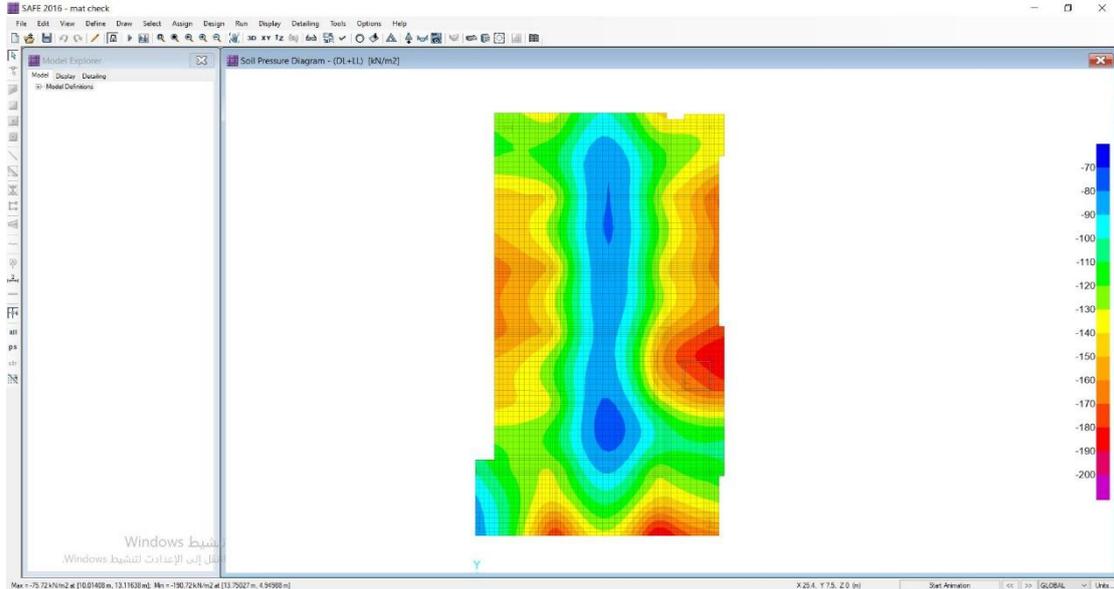
صورة (١)

تم إعادة نمذجة المبنى باستخدام برنامج الايتاب وتم سحب النموذج الى برنامج السيف والتحقق من الاساسات وكانت النتائج كالتالي :  
١- تحقيق الاساسات للإجهادات من حيث قدرة تحمل التربة المصعدة وهي في حدود الأمان كما في الصورة (١)

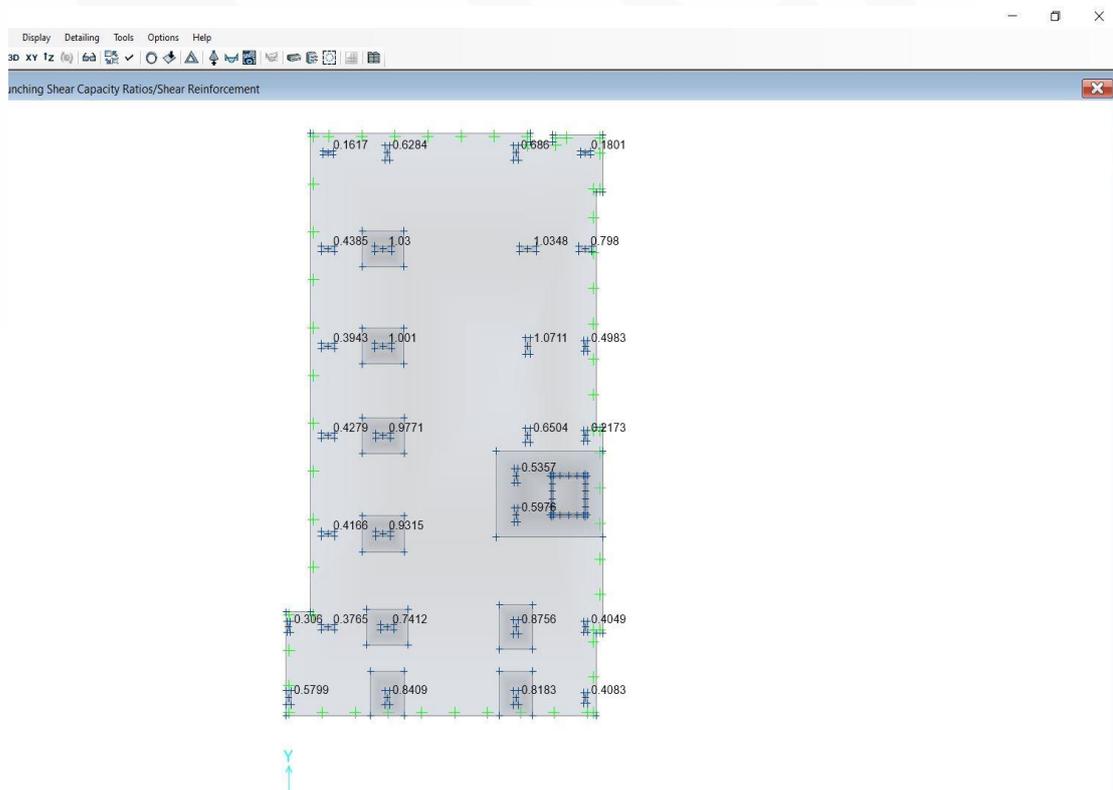
صورة (٢)

٢- تحقيق سماكة اللبشة لقص الاختراق حيث يوجد بعض الاعمدة نسبتها في الحدود المرحجة حدود الواحد ولكن لا اشكال في ذلك كما في الصورة (٢)

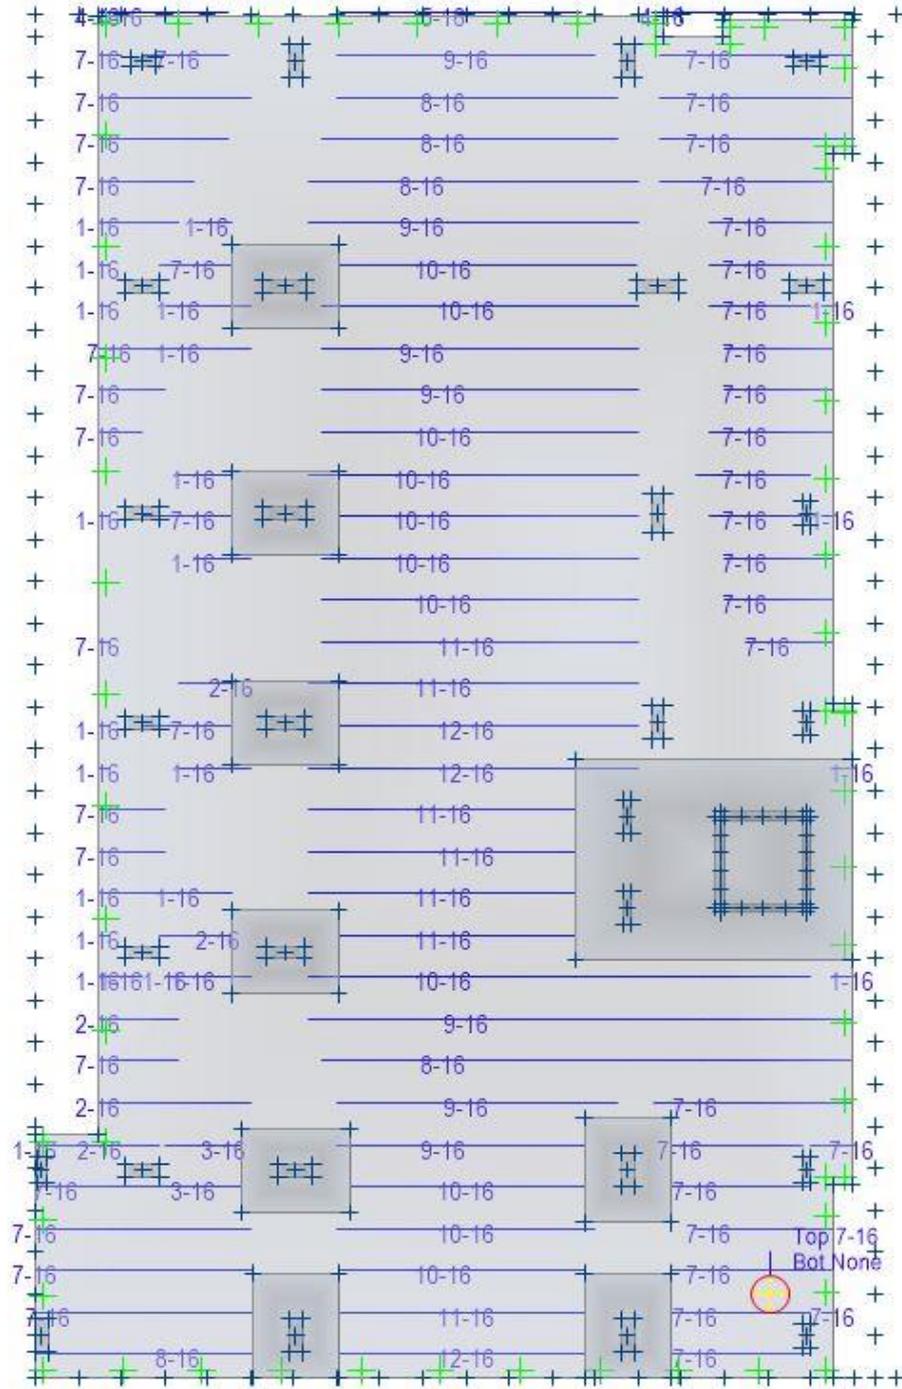
صورة (٣)

٣- عدم تحقيق التسليح الانشائي العلوي في اتجاه محور X حسب المخططات الانشائية الاصل حيث نتج انه يحتاج في الطبقة العلوية في اتجاه X الى تسليح اكثر من المستخدم كما هو موضح في الصورة (٣) وفي هذا الحالة افضل الحلول يتم استخدام مواد خفية في القواطع والجدران والتشطيبات بحيث يقل الاحمال على الاساسات وتكون في حالة الامان

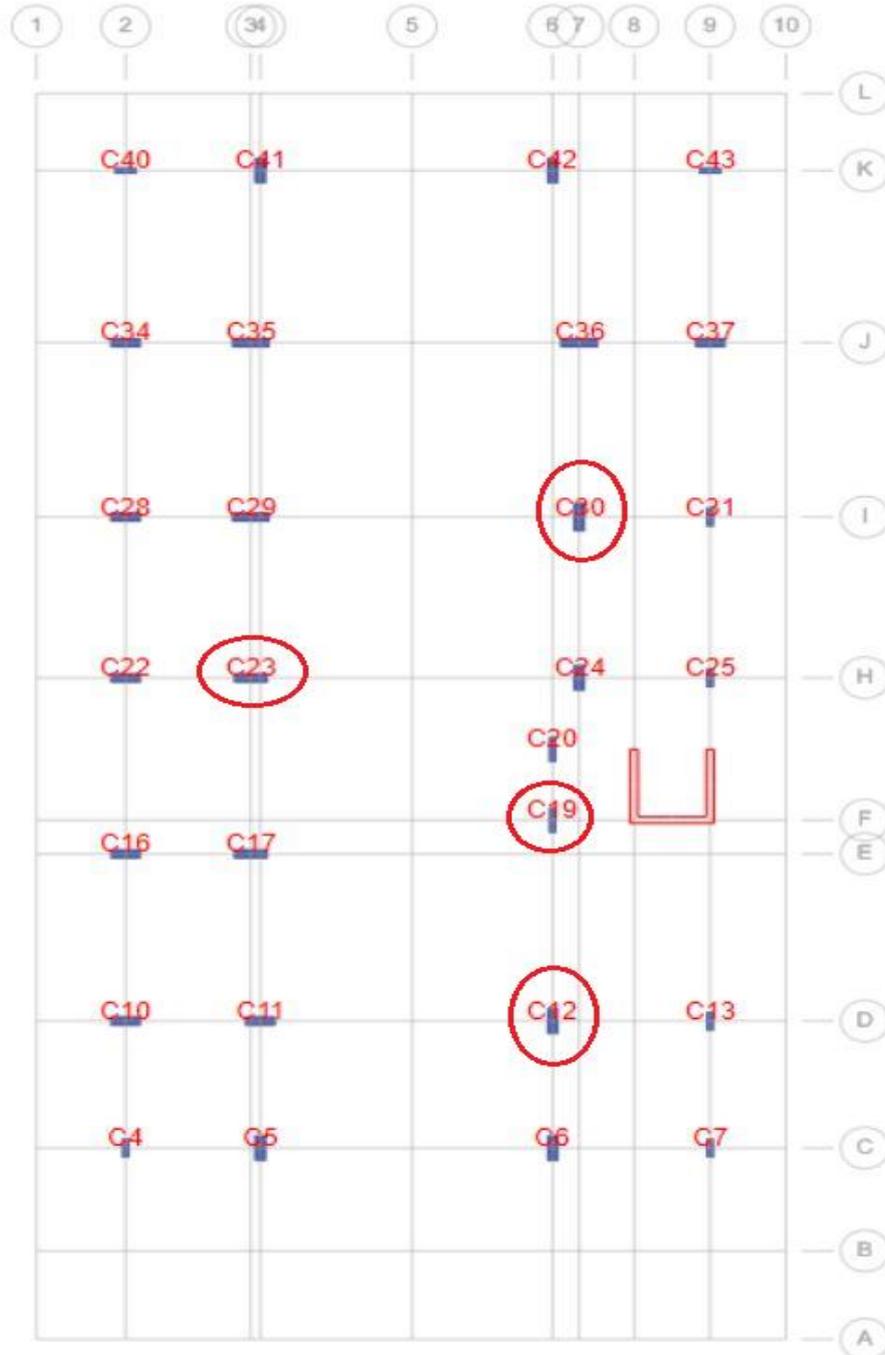
صورة(٤)

وكانت أغلب الاعمدة محققة هناك عدم تحقيق في بعض الاعمدة وسيتم التوضيح فيها والمعلم عليها في الصورة (٤)

- مقطع العمود  $300mm * 900mm$
- التسليح المنفذ في الطبيعية  $16\emptyset16$
- التسليح الناتج في التصميم  $26\emptyset16$

- مقطع العمود  $300mm * 900mm$
- التسليح المنفذ في الطبيعية  $16\emptyset16$
- التسليح الناتج في التصميم  $18\emptyset16$

- مقطع العمود  $300mm * 800mm$
- التسليح المنفذ في الطبيعية  $14\emptyset16$
- التسليح الناتج في التصميم  $16\emptyset16$

- مقطع العمود  $300mm * 900mm$
- التسليح المنفذ في الطبيعية  $16\emptyset16$
- التسليح الناتج في التصميم  $24\emptyset16$

**العمود C19** وهو العمود الذي تم تغيير اتجاه العمود الى الاتجاه الاخر

- مقطع العمود  $200mm * 600mm$

- التسليح المنفذ في الطبيعية  $8\phi 16$

- التسليح الناتج في التصميم  $14\phi 16$

- يجب إحضار شركة مختصة في فحص الخرسانة الى الموقع وعمل الاختبارات اللازمة للأعمدة الذي فيها المشكلة

بحيث يتبين حالتها الحقيقية

- اذا القواطع الداخلية والتشطيبات في المبنى لم تنفذ بعد يجب مراجعتها بحيث يتم تغييرها الى سماكات قليلة ومواد

خفيفة الوزن بحيث يقل الاحمال على العناصر الانشائية

- بعد التأكد من الأعمدة بالإمكان عمل تقييص للأعمدة لحل المشكلة

- بالنسبة للأعمدة الذي تم تغيير اتجاهها في دور الملحق يجب التأكد من سنتره العمود مع العمود الأسفل منه وان

كان هناك انزياح يتم قياصة وعمل التحريات اللازمة بنائاً على ذلك

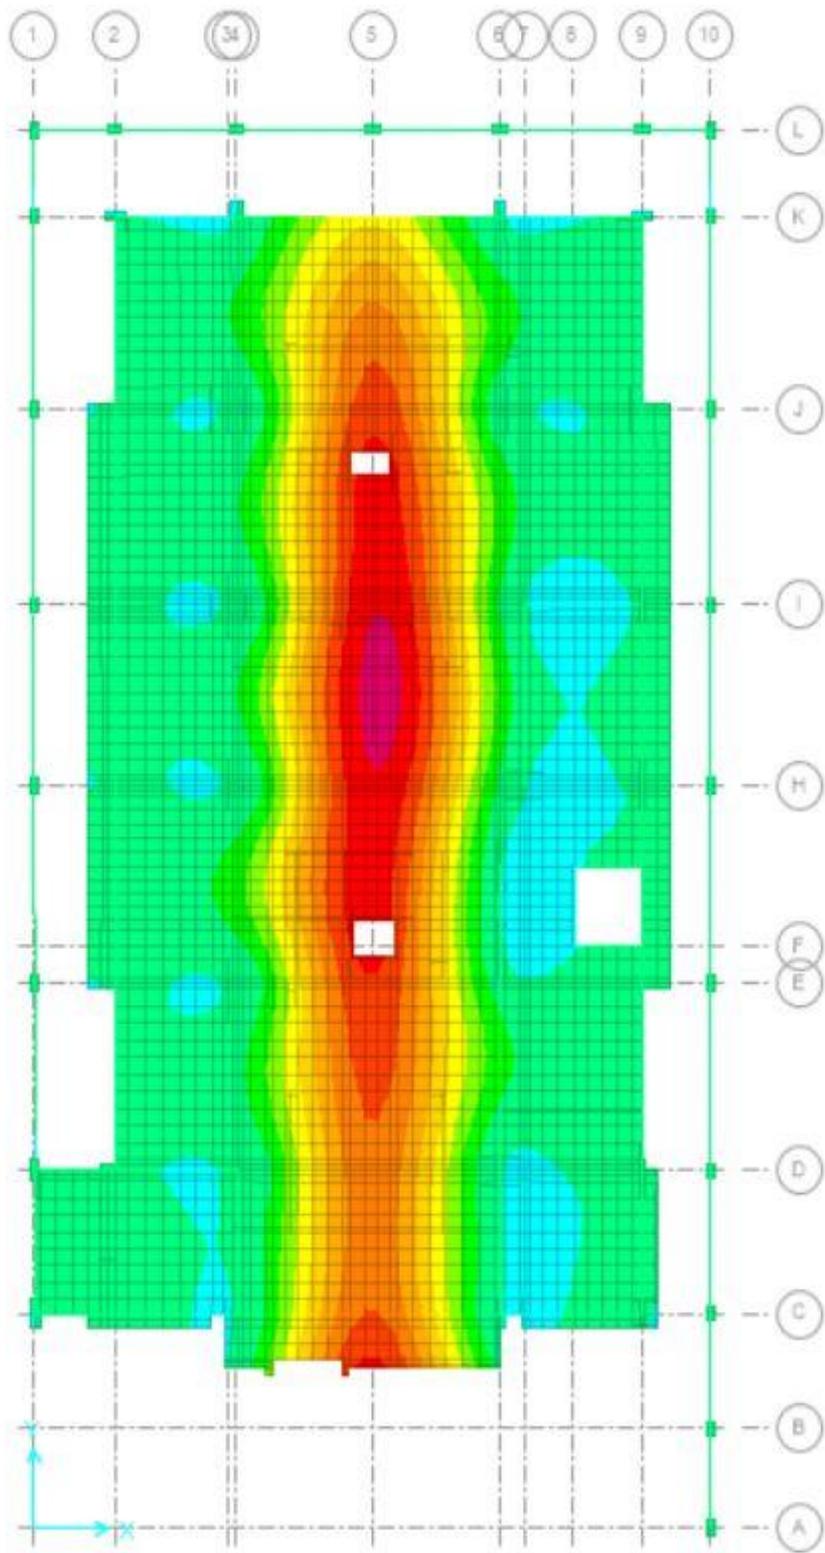
صورة (٦)

- الترخيم طرف البرندات  $33.3 \text{ mm}$

- الترخيم وسط البلاطة  $37.85 \text{ mm}$

لاحظ ان الترخيم في البلاطة غير محقق بنسبة كبيرة جدا مما يؤدي هذا الترخيم والانحناء الى شروخ وتصدعات في الجدران العلوية والسفلية للبلاطات والذي قد يزيد مع زيادة التحميل ومرور الزمن فهناك حلول يمكن استخدامها لحل المشكلة منها

والصورة (٦) توضح شكل الترخيم طويل الأمد في البلاطة

- اذا القواطع الداخلية والتشطيبات في المبنى لم تنفذ بعد يجب مراجعتها بحيث يتم تغييرها الى سماكات قليلة ومواد خفيفة الوزن بحيث يقل الاحمال على البلاطة فيقل الترخيم
- عمل تدعيم للبلاطة بأعمدة مائلة وأعمدة داخلية اذا امكن لذلك
- او عمل تدعيم بجسور معدنية كونها ذات مقاطع صغيرة وغير مشوه للجمال المعماري

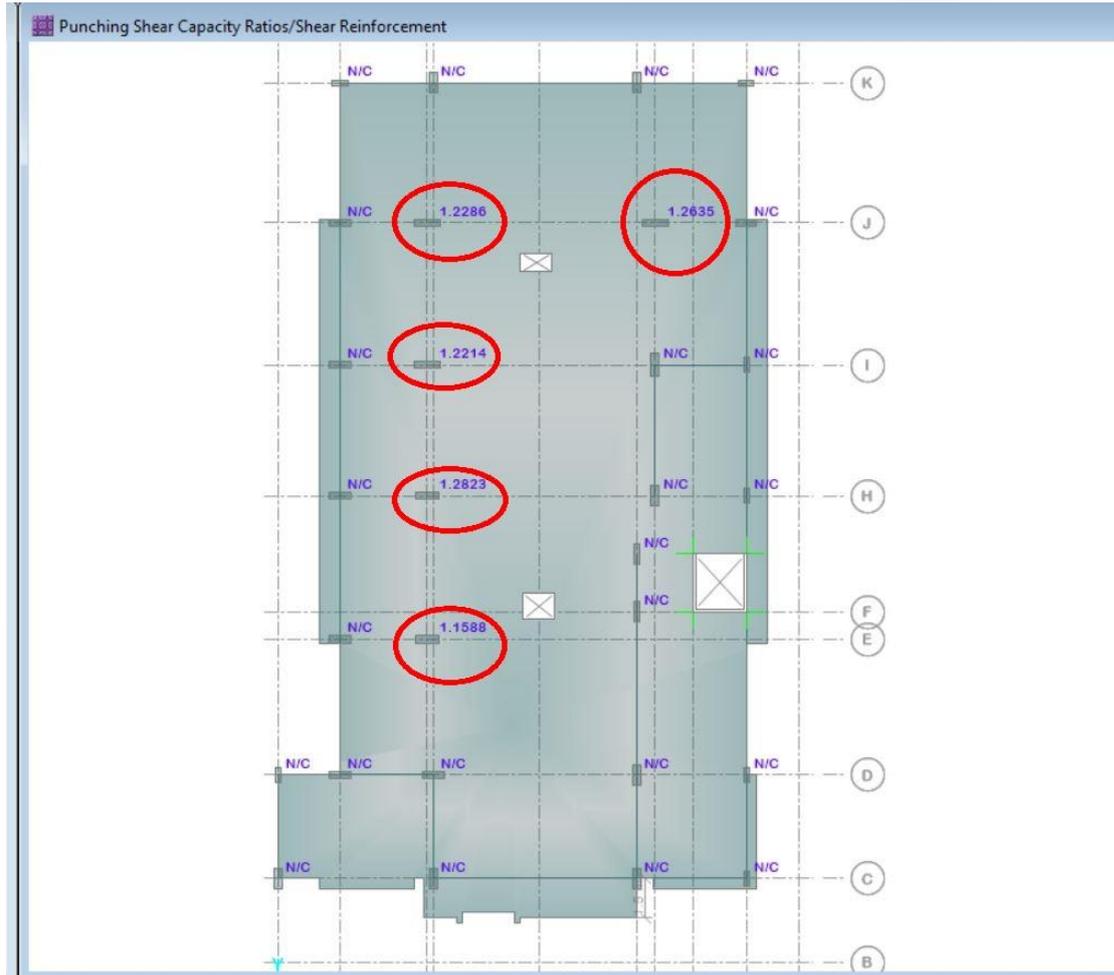
صورة (٧)

من خلال الصورة (٧) نلاحظ ان البلاطة أيضا غير محقق لقص الاختراق مما يحتاج الى التدعيم بسقوط عند الاعمدة المعلم عليها في الصورة
